Municipalité	Secteur	
Cap-Santé		
Adresse		
109 -	138 (route)	
Dénomination		
Matricule	Cadastre	Année construction
0870-38-2597		entre 1890-1930
Statut(s) juridique(s)		Coordonnées GPS
sans statut		-71.7609
		46.6708

Type de bien Bâtiment principal

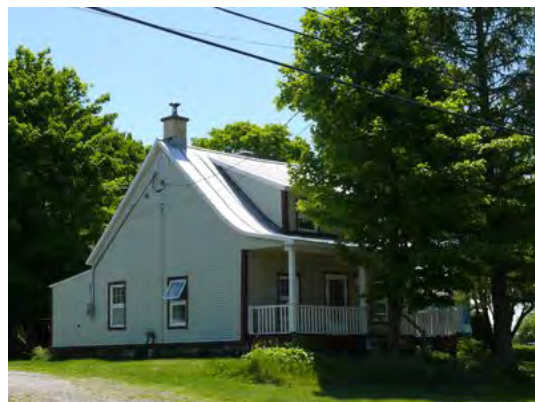
2012\_34030\_138R\_0109\_02\_01

La maison est bien entretenue.

À l'origine, la maison possédait un revêtement en bardeau de bois, des fenêtres à battants à grands carreaux, des fenêtres à guillotine ou à charnières à grands carreaux, une balustrade et des poteaux de galerie recouverts de bardeaux de bois. Ces éléments ont été remplacés par des modèles contemporains. Les chambranles ont été supprimées. Les planches cornières, la porte et le revêtement en tôle pincée sont probablement d'origine.

Remplacer le revêtement actuel par un revêtement en planches de bois horizontales ou en bardeaux de bois.

Installer des chambranles autour des fenêtres et de la porte.

Compléter les rampes d'escalier avec le même modèle que la balustrade.
