Municipalité	Secteur	
Deschambault-Grondines	Grondines	
Adresse		
239 -	2e Rang Ouest	
Dénomination		
Matricule	Cadastre	Année construction
8564-63-8534		entre 1830-1860
Statut(s) juridique(s)		Coordonnées GPS
sans statut		-72.0555
		46.6085

2012_34058_2RAO_0239_01

Type de bien Bâtiment principal

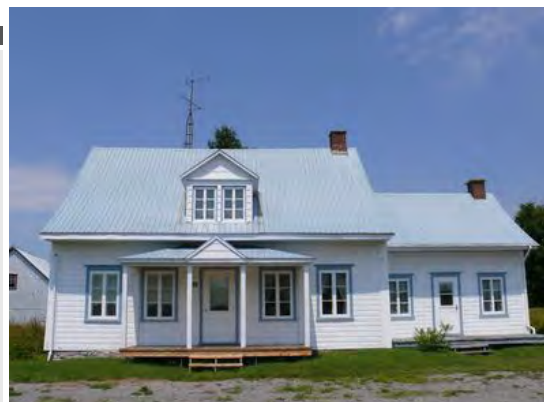
Le revêtement en tôle de la toiture, le revêtement en vinyle des façades latérales, une porte, une fenêtre sont contemporains. Les chambranles, une porte et plusieurs fenêtres sont anciennes. Plusieurs chambranles et les planches cornières ont été supprimées lors de l'installation du revêtement en vinyle.

Uniformiser les modèles de fenêtre en installant des fenêtres à battants avec de grands carreaux.

Installer une porte de style traditionnel pour remplacer celle de la cuisine d'été.

Remplacer le revêtement en vinyle par un revêtement en planches de bois horizontales. Ajouter des planches cornières et des chambranles pour compléter le décor.

Installer un revêtement en tôle traditionnelle ou en bardeaux de bois sur la toiture et sur l'auvent.
