Municipalité	Secteur	
Deschambault-Grondines	Deschambault	
Adresse		
450 -	Roy (chemin du)	
Dénomination		
Matricule	Cadastre	Année construction
9166-97-7233		entre 1820-1875
Statut(s) juridique(s)		Coordonnées GPS
sans statut		-71.9735
		46.6307

2012_34058_ROYC_0450_02

Type de bien Bâtiment principal

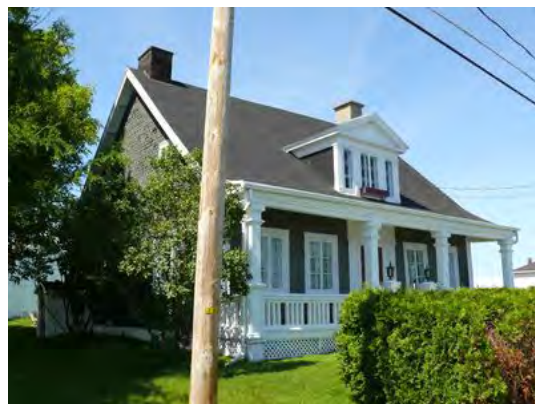
Les volets ont été supprimés. Le revêtement extérieur des façades et le revêtement de la toiture, tous deux en bardeaux d'asphalte, sont contemporains. Les autres composantes sont anciennes. Les bâtiments secondaires (laiterie, hangar, grange) se distinguent par la préservation de plusieurs composantes anciennes (revêtement extérieur en bois, toiture en tôle).

Installer un revêtement en tôle traditionnelle ou en bardeaux de bois sur la toiture.

Remplacer le revêtement actuel par un revêtement en planches de bois horizontales.
