Municipalité	Secteur	
Deschambault-Grondines	Grondines	
Adresse		
530 -	Sir-Lomer-Gouin (chemin)	
Dénomination		
Matricule	Cadastre	Année construction
8662-56-1158	3927950	vers 1890
Statut(s) juridique(s)		Coordonnées GPS
sans statut		W 72° 02' 37,9"
		N 46° 35' 34,4"

Type de bien Bâtiment principal

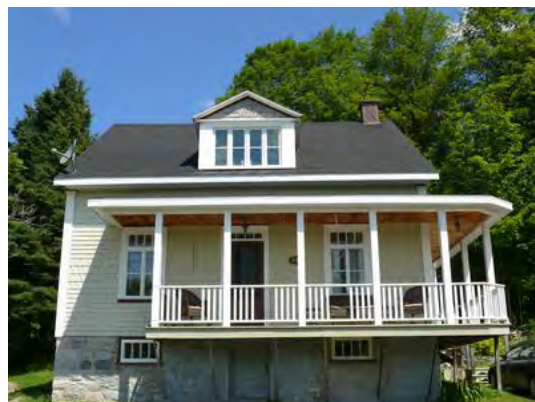
2011\_34058\_SLGO\_0530\_01

Le revêtement en bardeaux de bois manque de peinture.

Certaines fenêtres sont contemporaines, mais s'intègrent bien à la maison. Le revêtement de la toiture est en bardeaux d'asphalte.

Installer un revêtement en bardeaux de bois ou en tôle traditionnelle pour la toiture.

Repeindre tous les éléments en bois qui manquent de peinture.
