### Données administratives

Municipalité	Saint-Basile		Secteur	
Adresse	171 -	Sainte-Anne (rang)		
Dénomination				
Matricule	Cadastre	Année construction		
0282-00-8000		en 1935		
Statut(s) juridique(s)	Coordonnées GPS			
sans statut	-71.8442			
	46.7714

2012\_34038\_SNRG\_0171\_08

Type de bien Bâtiment principal

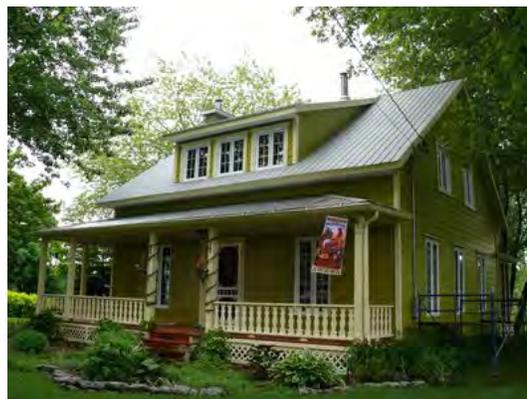
Les anciennes fenêtres en bois (battants grands carreaux, guillotine ou charnière) ont été remplacées par les modèles actuels. Le revêtement en tôle profilée de la toiture et de l'auvent, la porte, la balustrade, le revêtement extérieur des façades sont contemporains. La chambranle de la porte et l'auvent en bois semblent anciens.

Conserver la composition et la volumétrie générales.  
Conserver la chambranle de la porte, le revêtement extérieur, la balustrade, l'auvent, la galerie, la contre-porte en bois, les planches cornières et veiller à leur entretien.

Installer un revêtement en tôle traditionnelle sur la toiture.  
Uniformiser les modèles de fenêtre en installant des fenêtres à battants avec de grands carreaux.  
Installer des chambranles autour des ouvertures de fenêtre.

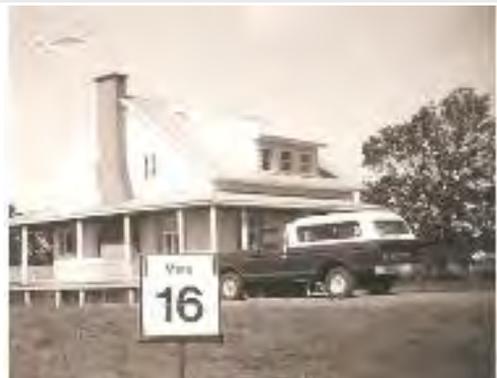
171 rang Ste-Anne

Sur une photographie prise dans les années 1970, les fenêtres du rez-de-chaussée sont à battants à grands carreaux surmontées d'imposte, les fenêtres des pignons sont à battants à grands carreaux et les fenêtres de la lucarne sont à charnière ou à guillotine.
