# MRC de Portneuf

## Base de données patrimoniales

| Saint-Thuribe | | |
| 320 - | Principale (rue) | |

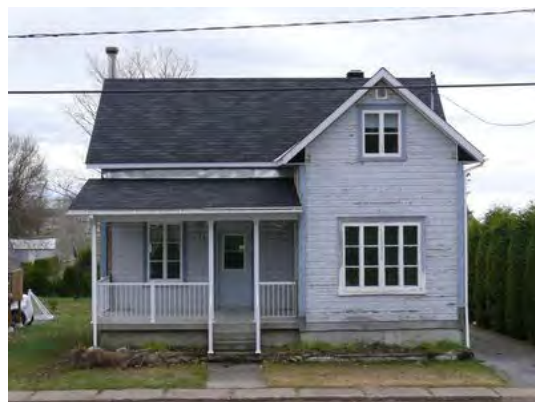
2011\_34085\_PRIN\_0320\_01

Le revêtement en planches de bois et les autres éléments en bois manquent de peinture.

Le surhaussement du toit sur le versant arrière constitue une altération importante qui prive la maison de son versant arrière droit et qui dénature son style. Le garde-corps métallique est inadéquat. Le revêtement d'origine du toit a été changé pour un revêtement en bardeaux d'asphalte. Les fenêtres, le revêtement en planches de bois, les chambranles et les planches cornières sont anciens. La maison est surhaussée sur des fondations de béton. La façade gauche a perdu son revêtement en planches de bois. La porte est contemporaine. Le style de l'auvent débordant sur la façade est inapproprié.

Conserver la composition et la volumétrie générales.

Conserver le revêtement en bois, les fenêtres anciennes, les chambranles et les planches cornières et veiller à leur entretien.

Repeindre tous les éléments en bois qui manquent de peinture. Installer une porte d'allure traditionnelle.

Installer un garde-corps qui s'apparente à un modèle traditionnel en bois.

Rétablir le versant arrière droit.

Sur la façade gauche, installer un revêtement en planches de bois horizontales.

Installer un revêtement en tôle traditionnelle pour le toit.
