Données administratives

Municipalité	Secteur	
Cap-Santé		
Adresse		
57 -	Saint-François Est (rang)	
Dénomination		
Matricule	Cadastre	Année construction
0776-99-1505	3831513	vers 1895
Statut(s) juridique(s)		Coordonnées GPS
sans statut		-71.77011
		46.72787

Type de bien Bâtiment principal

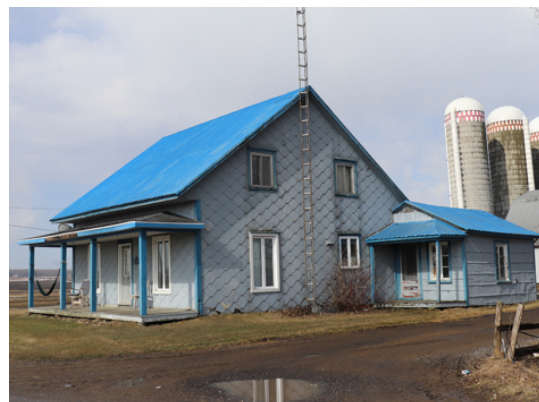
2022_34030_STFE_0057_08_01

La maison manque d'entretien et aurait besoin d'une bonne cure de rajeunissement. Plusieurs composantes ont atteint la fin de leur vie utile (bardeau d'asphalte de l'auvent de galerie, portes et fenêtres en bois, revêtement en papier goudronné de la façade arrière et des annexes, etc.). Le bâtiment semble toutefois récupérable si des travaux de rénovation sont rapidement effectués.

Conserver la volumétrie et la composition générales du corps principal. La parement en amiante-ciment alvéolé peut également être conservé, mais certaines tuiles cassées sont à remplacer. Conserver les planches cornières et chambranles existants et les repeindre. Conserver la galerie couverte d'un auvent en façade et effectuer les réparations nécessaires.

Uniformiser les modèles de fenêtre avec des modèles à battants à grands carreaux en bois ou une imitation en matériau contemporain. Remplacer la porte d'entrée principale par une porte avec vitrage davantage compatible avec le caractère ancien. Si la parement en amiante-ciment est remplacé, opter pour un parement de planches de bois à clin ou une imitation de bonne qualité (ex. Canexel) tout en évitant le vinyle. Si la couverture en tôle profilée est remplacée, de la tôle traditionnelle devrait idéalement être posée, mais du bardeau d'asphalte pourrait aussi convenir. Si jamais la fondation est refaite en béton, éviter de surhausser de plus d'un pied le rez-de-chaussée de la maison.
