Localisation et occupation de la propriété

| 15 - | Quai (côte du) | |

2012_34030_QUAI_15_08

Type de bien Bâtiment principal

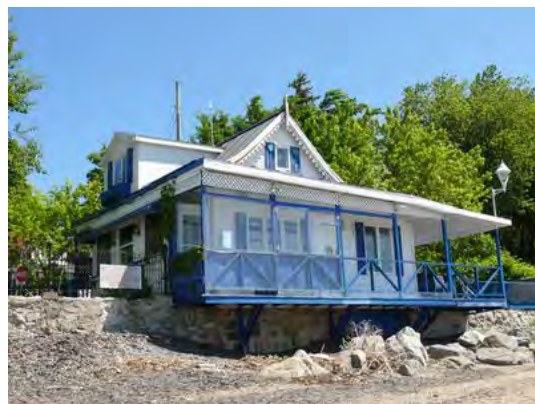
La dentelle et l'épi en bois manquent de peinture.

Cette maison a connu de nombreuses altérations importantes. Le volume a été agrandi à deux reprises, les ouvertures de portes et de fenêtres ont été complètement transformées et une lucarne a été percée sur le toit. Le revêtement en planches de bois a été remplacé par un revêtement de vinyle. Les fenêtres, les volets, les garde-corps, les portes sont contemporains et ne conviennent pas au style de la maison. Le revêtement en tôle pincée, les boiseries, la structure générale et les fondations en pierre constituent les seuls éléments anciens.

Conserver le revêtement en tôle pincée, la dentelle et l'épi de bois et veiller à leur entretien.

Remplacer le revêtement actuel par un revêtement en planches de bois horizontales et ajouter des chambranles et des planches cornières pour compléter le décor.

Repeindre tous les éléments en bois qui manquent de peinture.

Remplacer le garde-corps actuel par une balustrade de style traditionnel.

Remplacer les fenêtres actuelles par des modèles à battants à grands carreaux.

Remplacer les portes par des modèles de style traditionnel.
