Données administratives

Municipalité	Secteur		
Cap-Santé			
Adresse			
18 -	Roy (rue du)		
Dénomination			
Matricule	Cadastre	Année construction	
0671-28-7675		vers	1939-1940
Statut(s) juridique(s)		Coordonnées GPS	
sans statut		-71.7803	
		46.6713

Type de bien Bâtiment principal

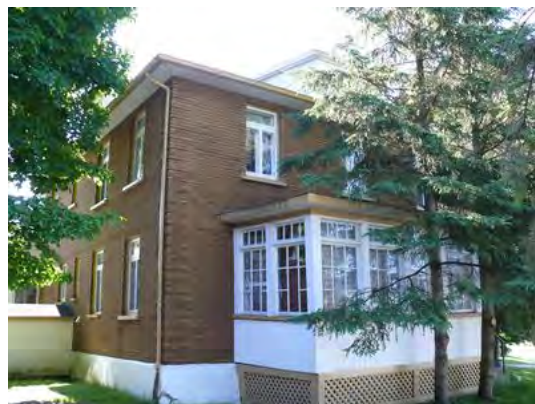
2012_34030_RROY_18_02

La maison est bien entretenue.

L'ajout d'un volume annexe (ancienne cuisine d'été) et d'un escalier désorganise la volumétrie carrée de la maison. Le revêtement de la toiture en bardeaux d'asphalte, quelques portes, des fenêtres, le revêtement en vinyle du volume annexe, l'escalier, les garde-corps sont contemporains. La véranda, plusieurs fenêtres en bois, quelques portes, le revêtement en brique et ses décorations sont tous probablement d'origine. Tous les bâtiments de ferme ont été recouverts de tôle profilée.

Conserver la composition et la volumétrie en général.

Conserver la véranda en lattes de bois, les fenêtres en bois anciennes, les portes anciennes en bois, le revêtement en brique et son programme décoratif et veiller à leur entretien.

Idéalement, supprimer le volume annexe de droite. Dans le cas contraire, remplacer son revêtement actuel par un revêtement en planches de bois horizontales et compléter le décor avec des chambranles et des planches cornières. Remplacer le bardeau d'asphalte de la toiture par un revêtement en tôle traditionnelle. Remplacer les portes contemporaines par des portes de style traditionnel avec un plus grand vitrage. Remplacer tous les garde-corps actuels par des balustrades de style traditionnel. Idéalement, installer un revêtement en planches de bois horizontales ou verticales sur la grange-étable et le hangar. Compléter le décor avec des chambranles et des planches cornières. Bien que la tôle profilée convienne pour leur toiture, revenir idéalement à un revêtement en bardeaux de bois ou en tôle traditionnelle.
