Municipalité	Secteur	
Cap-Santé		
Adresse		
22 -	Notre-Dame (rue)	
Dénomination		
Matricule	Cadastre	Année construction
0871-92-2619		en 1899
Statut(s) juridique(s)		Coordonnées GPS
sans statut		-71.7528
		46.6735

Type de bien Bâtiment principal

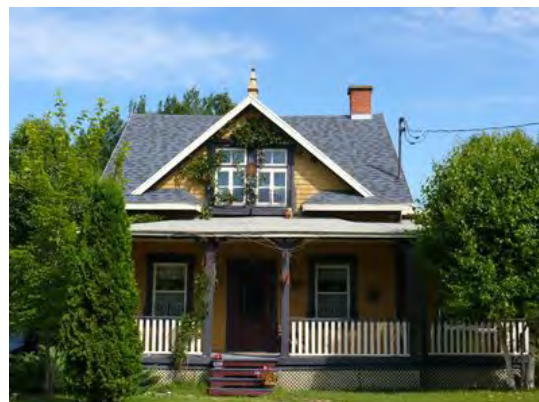
2012\_34030\_NTDA\_0022\_01

Le revêtement en tôle de l'auvent manque de peinture.

Quelques fenêtres et le revêtement de la toiture sont contemporains. Les autres composantes sont anciennes ou adéquates. Un volume annexe, peut-être un ancien commerce ou une ancienne industrie, a été ajoutée sur la façade droite à une date indéterminée.

Repeindre la tôle de l'auvent.

Installer un revêtement en tôle traditionnelle sur la toiture.

Si les fenêtres contemporaines et à guillotine doivent être changées, uniformiser les modèles en installant des fenêtres à battants avec de grands carreaux (idéalement le même modèle que l'on trouve présentement sur la maison).
