Localisation et occupation de la propriété

Municipalité	Secteur	
Cap-Santé		
Adresse		
242 -	138 (route)	
Dénomination		
Matricule	Cadastre	Année construction
0671-90-3153		entre 1800-1850
Statut(s) juridique(s)		Coordonnées GPS
sans statut		-71.7782
		46.6707

Type de bien Bâtiment principal

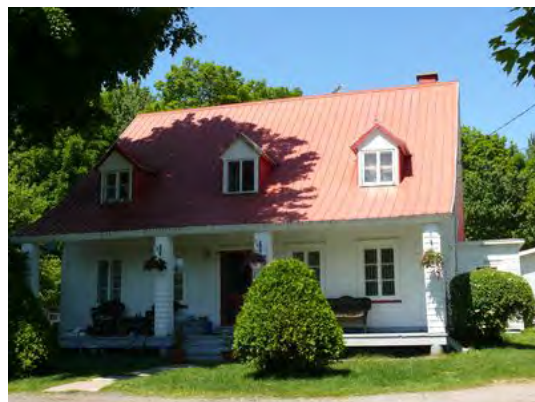
2012_34030_138R_0242_01

Le revêtement en bardeaux de bois a besoin d'être repeint.

À l'exception du revêtement de la toiture en tôle profilée et du revêtement des lucarnes qui sont contemporains, toutes les autres composantes semblent anciennes.

Remplacer le revêtement en tôle profilée par un revêtement en tôle traditionnelle (canadienne, pincée, baguettes) ou en bardeaux de bois.

Sur les lucarnes, rétablir un revêtement en planches de bois ou en bardeaux de bois.

Repeindre tous les éléments en bois qui manquent de peinture.
