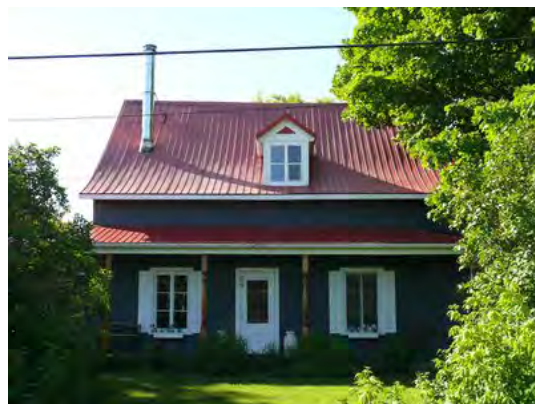
2012_34030_STFE_0024_01

Maison très bien entretenue, mais grand manque d'entretien des bâtiments secondaires en bois.

La maison possède plusieurs composantes anciennes ou adéquates (fenêtres à battants à grands carreaux, revêtement des façades en bardeaux de bois, portes à panneaux). Les poteaux tournés de la galerie sont de facture contemporaine, mais conviennent bien au style de la maison. Le revêtement de la toiture en tôle profilée, quelques fenêtres à manivelle et les faux volets sont également contemporains.

Conserver la composition et la volumétrie générales.

Conserver tous les éléments anciens (revêtement en bardeaux de bois, fenêtres à battants, contre-fenêtres en bois, portes anciennes, tympan) et veiller à leur entretien.

Conserver les poteaux tournés.

Installer un revêtement en tôle traditionnelle ou en bardeaux de bois sur la toiture.

Uniformiser les modèles de fenêtre en installant des fenêtres à battants avec de grands carreaux.

Supprimer les faux volets.
