Localisation et occupation de la propriété

| 30 - | Église (place de l') | |
| Remise-garage du presbytère de Sainte-Famille | | |

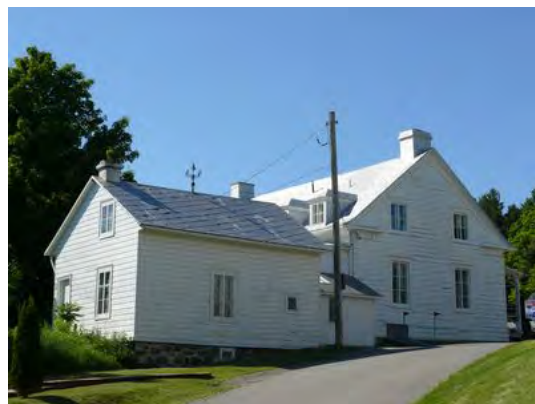
2012_34030_PÉGL_0030_04

Le revêtement en planches de bois et les chambranles manquent de peinture.

La porte de garage et le revêtement en bardeaux d'asphalte sont contemporains. Les autres composantes (revêtement en planches de bois, fenêtres à battants, revêtement en tôle, chambranles, porte arrière, girouette) sont anciennes ou adéquates.

Remplacer la porte de garage actuelle par un modèle de style traditionnel.
Repeindre tous les éléments en bois qui manquent de peinture.
Remplacer le revêtement en bardeaux d'asphalte par un revêtement en tôle traditionnelle.
