MRC de Portneuf

Base de données patrimoniales

Municipalité	Secteur	
Cap-Santé		
Adresse		
32 -	Église (place de l')	
Dénomination		
Église de Sainte-Famille		
Matricule	Cadastre	Année construction
0670-38-3880		entre 1754-1767
Statut(s) juridique(s)		Coordonnées GPS
monument historique classé		-71.7872
partie d'un site historique classé		46.6704

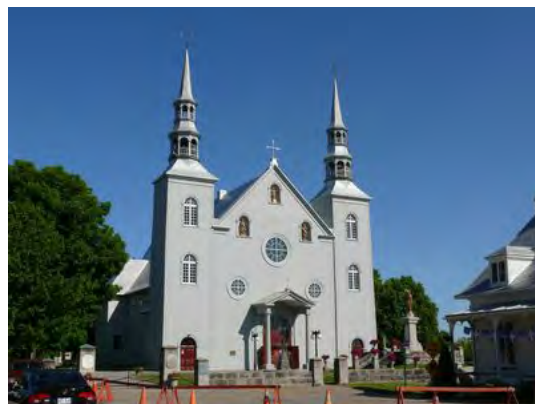
2012_34030_PÉGL_0032_01

Bâtiment bien entretenu.

Des revêtements légers en bois et en amiante ont été posés sur le revêtement en pierre. Les autres composantes sont anciennes ou ont bien évolué dans le temps.

Si le revêtement d'amiante-ciment doit être remplacé, uniformiser les revêtements légers en optant pour un revêtement en bois.
