Données administratives

Municipalité	Secteur	
Cap-Santé		
Adresse		
38 -	138 (route)	
Dénomination		
Matricule	Cadastre	Année construction
0872-81-3832		en 1877
Statut(s) juridique(s)		Coordonnées GPS
sans statut		-71.7543
		46.6819

Type de bien Bâtiment principal

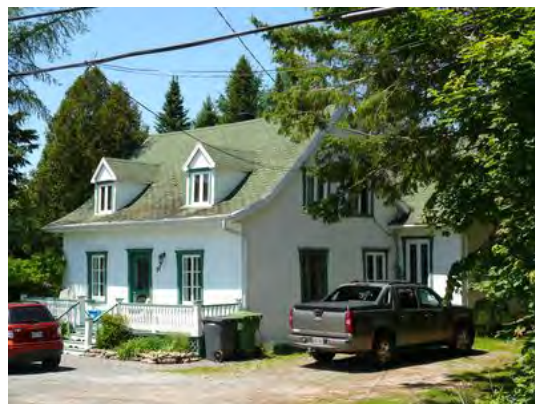
2012_34030_138R_0038_08

Le revêtement en bardeau d'asphalte doit être remplacé.

L'ouverture de porte du volume annexe a été transformée en ouverture de fenêtre. Des modifications apportées aux frontons des lucarnes (recouvrement d'un matériel inadéquat ou changement dans la forme) ont altéré leur élégance initiale. Le revêtement de la toiture, le revêtement des façades, plusieurs fenêtres, la porte sont contemporains. Les fenêtres à grands carreaux sont anciennes. Les chambranles et la balustrade, absentes en 1977, anciennes ou non, sont tout à fait appropriées.

Installer idéalement un revêtement en tôle traditionnelle ou en bardeau de bois sur la toiture.

Remplacer le revêtement mural actuel par un revêtement en planches de bois horizontales et ajouter des planches cornières pour compléter le décor. Idéalement, revenir à la forme d'origine des lucarnes.

Uniformiser les modèles de fenêtre en installant des fenêtres à battants avec de grands carreaux.
