Municipalité	Secteur	
Cap-Santé		
Adresse		
5 -	Quai (côte du)	
Dénomination		
Matricule	Cadastre	Année construction
0670-28-2244		vers 1913
Statut(s) juridique(s)		Coordonnées GPS
sans statut		-71.7886
		46.6699

Type de bien Bâtiment principal

Date évaluation

2021-08-09

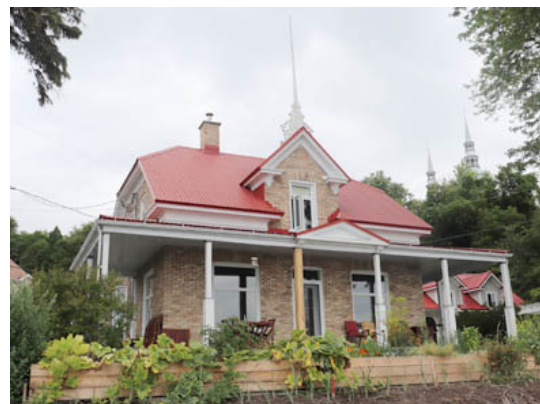
2021_34030_QUAI_0005_02_01

La maison est bien entretenue. Quelques problèmes techniques ont été dénotés au niveau du parement de bois et des piliers de galerie. Ceci devrait être prochainement réglé par une réfection de ces éléments.

La maison a été agrandie vers l'arrière dans les années 1980. L'agrandissement s'intègre assez bien au reste de la résidence. Les portes et les fenêtres, le revêtement de la toiture en tôle profilée, la partie supérieure et le plafond de la galerie en aluminium sont contemporains. Les modèles de fenêtres en PVC à manivelle avec imposte conviennent bien, car elles imitent les modèles d'origine à battants. Le revêtement en brique, la galerie couverte et les boiseries décoratives semblent d'origine. Les piliers de galerie actuels sont inadéquats avec des piédestaux de proportions inappropriées.

Lorsque la toiture aura atteint la fin de sa vie utile, privilégier un revêtement en tôle traditionnelle lors du remplacement. De même, lorsque les fenêtres seront à remplacer, privilégier des fenêtres en bois tout en conservant le modèle à battants et à impostes. Remplacer les portes contemporaines par des portes mieux adaptées au caractère ancien de la demeure tout en conservant l'imposte au-dessus de la porte donnant côté fleuve. Remplacer les piliers actuels de la galerie par des piliers en bois, idéalement peints, de facture plus simple (sans piédestal) avec coins chanfreinés. Remplacer les jupes de galerie actuelles par un modèle plus raffiné. Remplacer tous les éléments d'aluminium (partie supérieure et plafond de la galerie) par de nouvelles composantes en bois.
