### Données administratives

| 675 – | Saint-Joseph (rang) | |
| Maison Henri-Vézina | | |

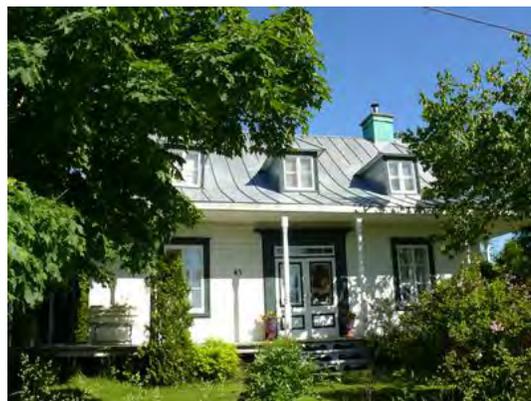
2012\_34030\_STJO\_0045\_01

Plusieurs éléments en bois de la maison manquent de peinture. Le poulailler est assez détérioré. Tous les éléments en bois de la grange-étable ont besoin de peinture.

Repeindre tous les éléments en bois qui manquent de peinture.

Remplacer le bardeau d'asphalte de la toiture des versants arrière par de la tôle traditionnelle.
