### Données administratives

Municipalité	Secteur	
Deschambault-Grondines	Grondines	
Adresse		
1040 -	Roy (chemin du)	
Dénomination		
Matricule	Cadastre	Année construction
8162-49-6402	3926493, 3926500, 3926557	entre 1900-1920
Statut(s) juridique(s)		Coordonnées GPS
sans statut		W 72° 06' 40,4"
		N 46° 35' 43,7"

Type de bien Bâtiment principal

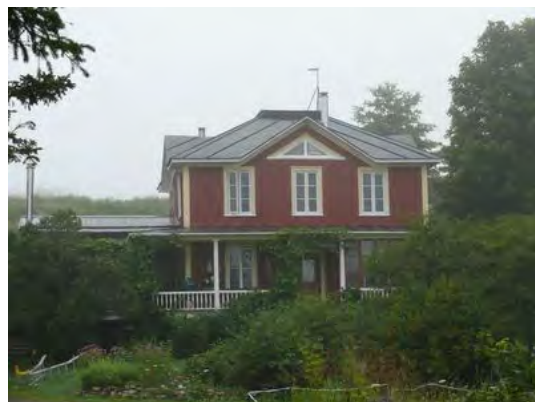
2011\_34058\_ROYC\_1040\_01

Quelques composantes en bois manquent de peinture.

Un volume annexe important a été installé sur la façade gauche. Quoique certaines fenêtres actuelles sont à manivelle, elles s'intègrent bien à l'architecture du bâtiment car elles imitent à s'y méprendre des modèles anciens. Les ouvertures de fenêtres du volume annexe sont de divers modèles et ne conviennent pas au style de la maison. Le revêtement en amiante-ciment est peut-être d'origine.

Uniformiser les modèles de fenêtres sur le volume annexe en privilégiant des modèles à battants à grands carreaux ou des modèles à guillotine.

Repeindre tous les éléments en bois qui manquent de peinture.
