Municipalité	Secteur	
Deschambault-Grondines	Deschambault	
Adresse		
110 -	Roy (chemin du)	
Dénomination		
Matricule	Cadastre	Année construction
8863-24-1780	3928104	vers 1860
Statut(s) juridique(s)		Coordonnées GPS
sans statut		W 72° 01' 20,2"
		N 46° 36' 02,8"

Type de bien Bâtiment principal

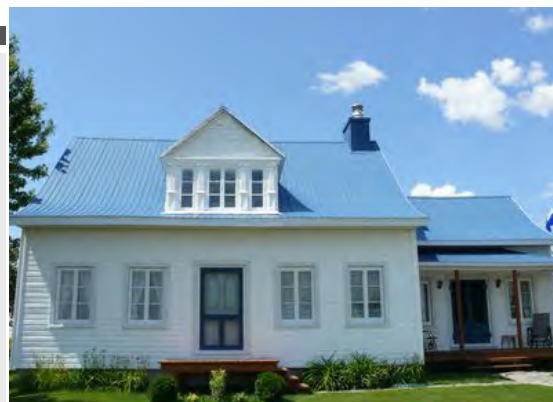
2011\_34058\_ROYC\_0110\_01

Le revêtement en bois de la lucarne manque de peinture. La dentelle de la lucarne est endommagée et se détériore.

Le revêtement extérieur, le revêtement de la toiture, les galeries, l'auvent sont contemporains.

Poser un revêtement en bardeaux de bois ou en tôle traditionnelle pour la toiture.

Poser un revêtement en planches de bois horizontales en remplacement du vinyle. Installer des planches cornières et des chambranles pour compléter le décor.

Repeindre tous les éléments en bois qui manquent de peinture.

Refaire le modèle de la dentelle de la lucarne.
