Données administratives

Municipalité	Secteur	
Deschambault-Grondines	Grondines	
Adresse		
210 -	Sir-Lomer-Gouin (chemin)	
Dénomination		
Matricule	Cadastre	Année construction
8763-70-5964	3928084	vers 1800
Statut(s) juridique(s)		Coordonnées GPS
sans statut		W 72° 01' 38,0"
		N 46° 35' 48,6"

Type de bien Bâtiment principal

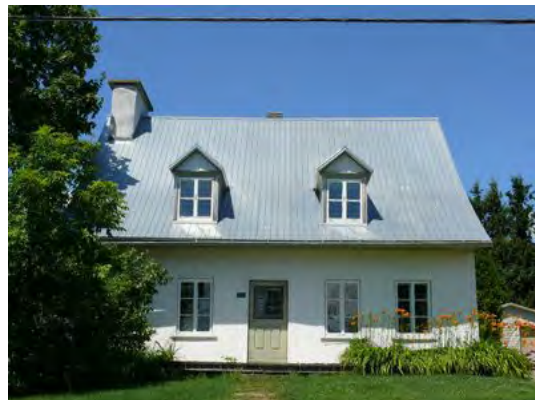
2011_34058_SLGO_0210_01

Certaines composantes en bois manquent de peinture.

Le revêtement de la toiture est en tôle profilée.

Idéalement, installer un revêtement en bardeaux de bois ou en tôle traditionnelle pour la toiture.
Repeindre tous les éléments en bois qui manquent de peinture.
