Municipalité	Secteur	
Deschambault-Grondines	Grondines	
Adresse		
239 -	2e Rang Est	
Dénomination		
Matricule	Cadastre	Année construction
8766-11-6542	3926693	vers 1860
Statut(s) juridique(s)		Coordonnées GPS
sans statut		W 72° 02' 15,6"
		N 46° 37' 33,6"

2011_34058_2RAN_0239_01

Type de bien Bâtiment principal

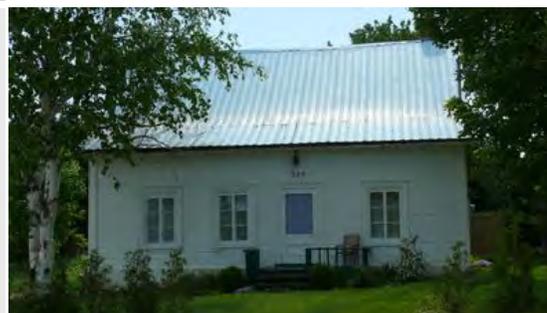
Le revêtement de la toiture est en tôle profilée. La façade de gauche est recouverte de papier goudronné. Un volume annexe a été installé à l'arrière de la maison.

Conserver la composition et la volumétrie, la porte ancienne, les fenêtres anciennes, tous les éléments du programme décoratif (chambranles, planches cornières), le revêtement en planches de bois à feuillures et veiller à leur entretien.

Installer un revêtement en tôle traditionnelle pour la toiture.

Installer un revêtement en planches de bois horizontales pour la façade droite.

Revoir la configuration et le modèle de garde-corps de la galerie avant qui pourrait s'étendre sur toute la largeur de la façade.
