Municipalité	Secteur	
Deschambault-Grondines	Deschambault	
Adresse		
267 -	Roy (chemin du)	
Dénomination		
Matricule	Cadastre	Année construction
9568-15-4150	3235165	vers 1873
Statut(s) juridique(s)		Coordonnées GPS
sans statut		W 71° 55' 59,6"
		N 46° 38' 52,4"

2011_34058_ROYC_0267_01

Type de bien Bâtiment principal

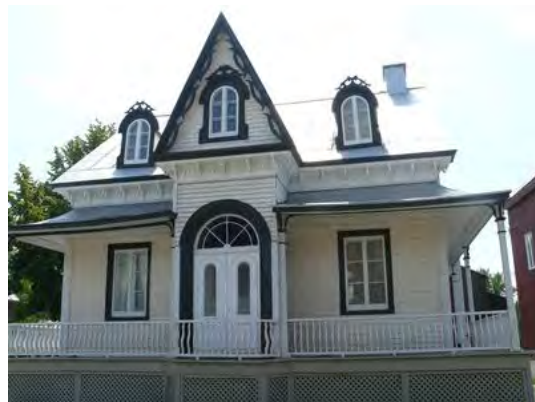
Quelques éléments en bois manquent de peinture.

L'analyse des photos anciennes montrent plusieurs modifications importantes. Anciennement, le volume annexe arrière était aménagé différemment. La maison possédait une balustrade en fonte, des volets et un escalier central. Ces éléments ont été supprimés. La maison est actuellement revêtue de vinyle.

Rétablir un revêtement en planches de bois horizontales en remplacement du vinyle.

Repeindre tous les éléments en bois qui manquent de peinture.

Idéalement, rétablir un escalier central devant le porche.

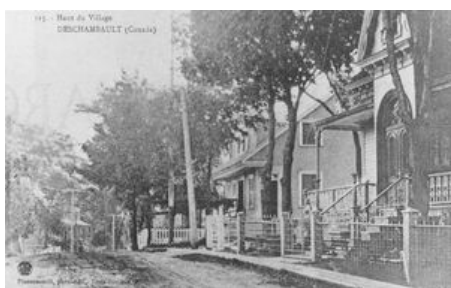
Route principale, vers 1900

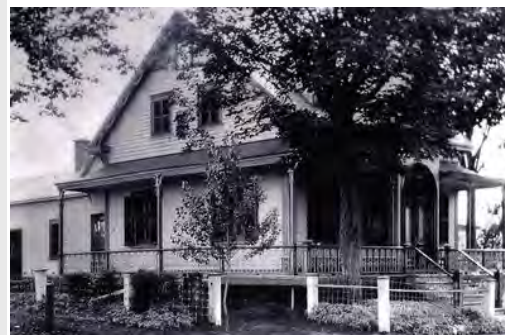
Résidence de M et Mme Clovis Naud
