Localisation et occupation de la propriété

Municipalité	Secteur	
Deschambault-Grondines	Grondines	
Adresse		
270 -	Sir-Lomer-Gouin (chemin)	
Dénomination		
Matricule	Cadastre	Année construction
8663-87-5106	3926612	vers 1870
Statut(s) juridique(s)		Coordonnées GPS
sans statut		W 72° 01' 47,7"
		N 46° 35' 42,2"

Type de bien Bâtiment principal

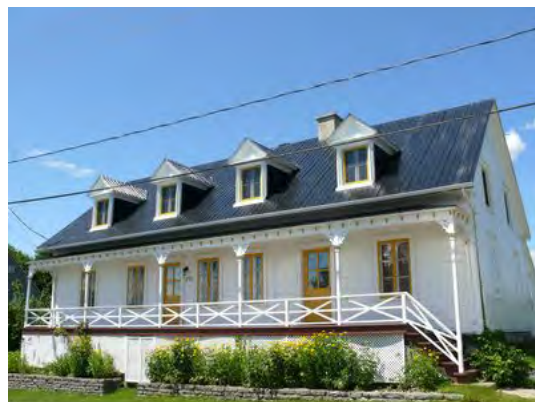
2011_34058_SLGO_0270_01

Plusieurs composantes en bois manquent de peinture.

Le revêtement d'origine de la toiture était en bardeaux de bois. On trouvait des volets aux fenêtres et plusieurs cheminées. Ces derniers éléments ont été supprimés.

Installer un revêtement en bardeaux de bois ou en tôle traditionnelle pour la toiture.

Repeindre tous les éléments en bois qui manquent de peinture.
