MRC de Portneuf

Base de données patrimoniales

Municipalité	Secteur	
Deschambault-Grondines	Grondines	
Adresse		
290 -	Sir-Lomer-Gouin (chemin)	
Dénomination		
Matricule	Cadastre	Année construction
8762-47-8595	3928054	vers 1780
Statut(s) juridique(s)		Coordonnées GPS
sans statut		W 72° 01' 51,1"
		N 46° 35' 40,7"

Type de bien Bâtiment principal

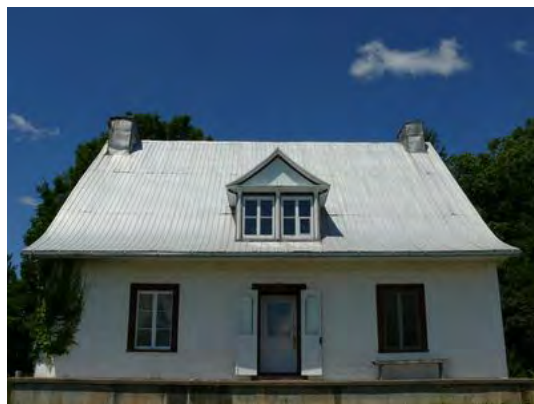
2011_34058_SLGO_0290_01

Le revêtement en tôle de la cheminée est rouillé. Certaines chambranles manquent de peinture.

Le revêtement de la toiture est en tôle profilée.

Installer un revêtement en bardeaux de bois ou en tôle traditionnelle pour la toiture.

Repeindre les chambranles.

Repeindre en blanc les façades latérales.

Remplacer la fenêtre à guillotine par une fenêtre à battants à grands carreaux.
