Données administratives

Municipalité	Secteur	
Deschambault-Grondines	Grondines	
Adresse		
350 -	3e Rang Ouest	
Dénomination		
Matricule	Cadastre	Année construction
8367-07-8859	3926922	vers 1850
Statut(s) juridique(s)		Coordonnées GPS
sans statut		W 72° 04' 42,2"
		N 46° 37' 45,1"

Type de bien Bâtiment principal

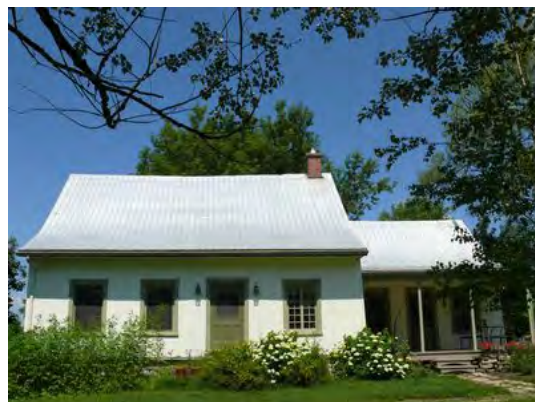
2011_34058_3RAO_0350_01

Le revêtement de la toiture est en tôle profilée.

Idéalement, installer un revêtement en tôle traditionnelle ou en bardeaux de bois sur la toiture.
