Municipalité	Secteur	
Deschambault-Grondines	Deschambault	
Adresse		
362 -	Roy (chemin du)	
Dénomination		
Matricule	Cadastre	Année construction
9367-67-6864	3235105	en 1890
Statut(s) juridique(s)		Coordonnées GPS
sans statut		W 71° 57' 05,3"
		N 46° 38' 23,7"

Type de bien Bâtiment principal

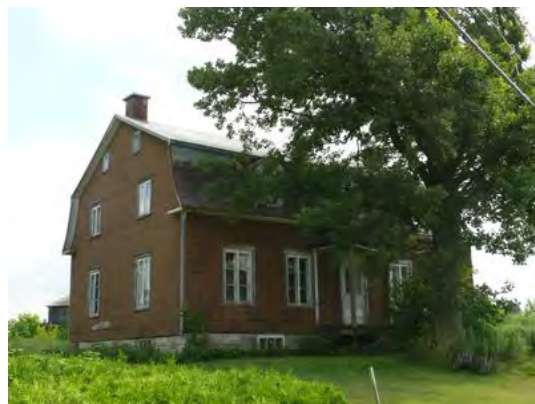
2011\_34058\_ROYC\_0362\_02

La galerie est endommagée. Le revêtement des façades est à remplacer. La majorité des éléments en bois manquent de peinture. Le brisis avant semble privé d'une partie de son revêtement.

Le revêtement de la toiture et le revêtement des façades sont contemporains. La galerie semble relativement récente.

Installer un revêtement en planches de bois horizontales ou verticales avec des planches cornières pour compléter le décor.

Installer une galerie et un auvent qui couvrent toute la façade principale. Installer un garde-corps de style traditionnel.

Repeindre tous les éléments en bois et en tôle qui manquent de peinture.

Installer un revêtement en tôle traditionnel ou en bardeaux de bois pour le terrasson avant.
