MRC de Portneuf

Base de données patrimoniales

Municipalité	Secteur	
Deschambault-Grondines	Grondines	
Adresse		
400 -	Sir-Lomer-Gouin (chemin)	
Dénomination		
Matricule	Cadastre	Année construction
8662-96-5269	3927980	vers 1885
Statut(s) juridique(s)		Coordonnées GPS
sans statut		W 72° 02' 16,4"
		N 46° 35' 35,4"

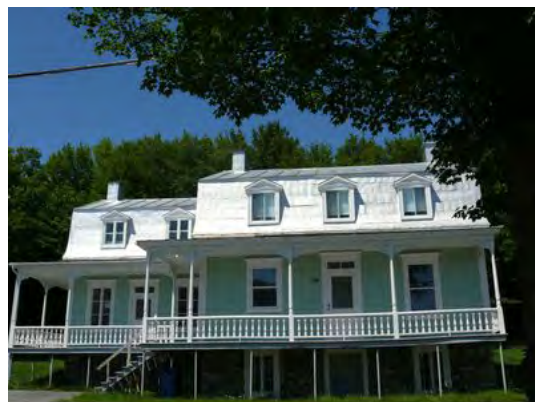
2011_34058_SLGO_0400_01

Quelques fenêtres sont contemporaines. Le revêtement des façades est en amiante-ciment.

Idéalement, remplacer le revêtement actuel par un revêtement en planches de bois horizontales.
Uniformiser les styles de fenêtres en optant pour des modèles à battants à grands carreaux.
Ajouter un garde-corps de facture traditionnelle à l'escalier en se basant du modèle de celui de la galerie.
