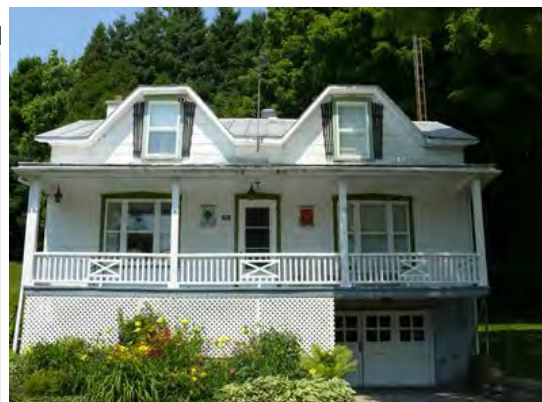
2012_34058_SLGO_0460_01

Le revêtement en amiante manque de peinture.

Un volume annexe a été installé sur la façade gauche de la maison. Des marquises ont été installées au-dessus de certaines fenêtres, ainsi que des volets. Ces deux interventions sont inadéquates. Le revêtement en amiante, les fenêtres, le revêtement de la toiture, les portes, le garde-corps sont d'origine ou adéquats.

Supprimer les marquises et les volets.

Repeindre tous les éléments qui manquent de peinture.
