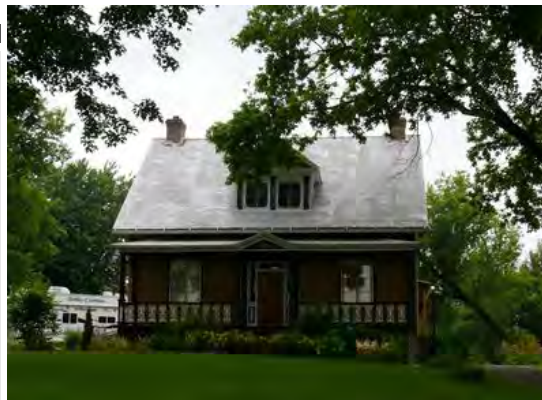
2011_34058_ROYC_0488_01

Le revêtement en amiante-ciment des façades latérales remplace en revêtement plus anciens en planches de bois.

Dans l'éventualité où le revêtement d'amiante-ciment serait à remplacer, uniformiser les revêtements extérieurs en privilégiant un revêtement en planches de bois horizontales.
