MRC de Portneuf

Base de données patrimoniales

Municipalité	Secteur	
Deschambault-Grondines	Grondines	
Adresse		
590 -	Sir-Lomer-Gouin (chemin)	
Dénomination		
Matricule	Cadastre	Année construction
8662-36-6490	3927934	vers 1880
Statut(s) juridique(s)		Coordonnées GPS
sans statut		W 72° 02' 45,7"
		N 46° 35' 34,4"

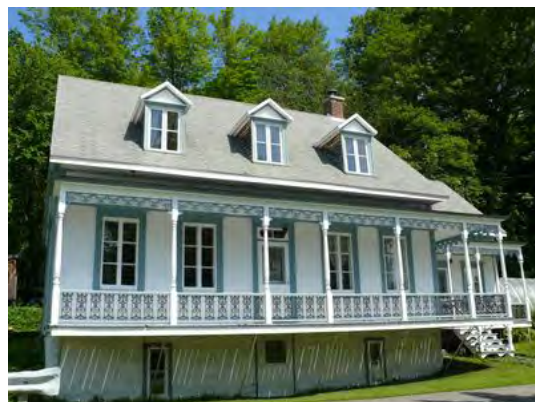
2011_34058_SLGO_0590_01

Le revêtement de la toiture est en bardeaux d'asphalte. Certaines fenêtres sont contemporaines, mais s'intègrent bien à la maison.

Conserver tous les éléments anciens actuels et veiller à leur entretien.
Conserver les nouvelles fenêtres et veiller à leur entretien.

Installer un revêtement en bardeaux de bois ou en tôle traditionnelle pour la toiture.
