# MRC de Portneuf

## Base de données patrimoniales

Municipalité	Secteur	
Deschambault-Grondines	Grondines	
Adresse		
591 -	Sir-Lomer-Gouin (chemin)	
Dénomination		
Matricule	Cadastre	Année construction
8662-35-5844	3927940	vers 1870
Statut(s) juridique(s)		Coordonnées GPS
sans statut		W 72° 02' 46,1"
		N 46° 35' 32,5"

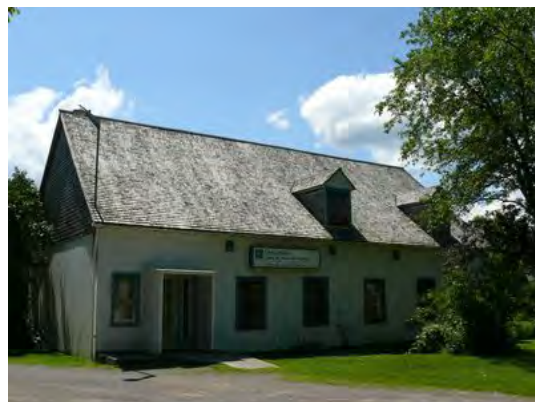
2011\_34058\_SLGO\_0591\_02

Le revêtement en bois manque de peinture.

Un auvent, une enseigne et une porte modernes se trouvent sur la façade principale.

Idéalement, installer une porte de style traditionnel.  
Repeindre tous les éléments en bois qui manquent de peinture.  
Installer une marquise ou un auvent d'un style plus approprié.
