Municipalité	Secteur	
Deschambault-Grondines	Grondines	
Adresse		
745 -	Faubourg (chemin du)	
Dénomination		
Matricule	Cadastre	Année construction
8463-80-3316	3927817	entre 1825-1875
Statut(s) juridique(s)		Coordonnées GPS
sans statut

2011_34058_FAUB_0745_01

Type de bien Bâtiment principal

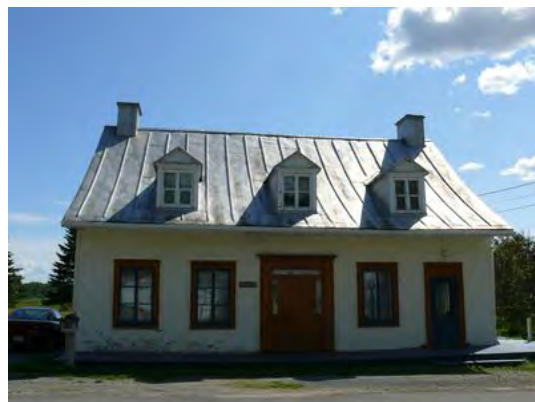
Le revêtement en brique et le revêtement en tôle de la toiture manquent de peinture. Quelques éléments en bois (fenêtres, lucarnes) manquent de peinture.

La façade gauche est recouverte d'un revêtement contemporain. Le revêtement en brique a été peint.

Supprimer le revêtement contemporain de la façade gauche afin de revenir à la brique.
Repeindre le revêtement en brique ou le décaper pour revenir à la brique d'origine.
Peindre le revêtement de tôle de la toiture.
Repeindre tous les éléments en bois qui manquent de peinture.
