Municipalité	Secteur	
Deschambault-Grondines	Grondines	
Adresse		
795 -	Faubourg (chemin du)	
Dénomination		
Matricule	Cadastre	Année construction
8463-70-3078		entre 1830-1880
Statut(s) juridique(s)		Coordonnées GPS
sans statut		-72.0672
		46.5967

2012_34058_FAUB_0795_01

Type de bien Bâtiment principal

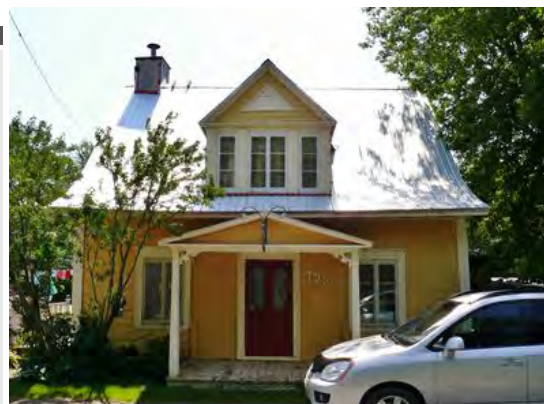
Plusieurs composantes en bois manquent de peinture.

L'agrandissement vers l'arrière est ancien. Les volets ont été supprimés. Le revêtement en tôle profilée, le revêtement en amiante-ciment et l'auvent ont été ajoutés bien plus tard. Les autres composantes (portes, fenêtres, planches de bois horizontales, planches cornières, chambranles, auvent) sont anciennes. Une petite fenêtre est contemporaine.

Repeindre tous les éléments en bois qui manquent de peinture.

Installer un revêtement en tôle traditionnelle sur la toiture.

Lorsque le revêtement en amiante-ciment sera à remplacer, favoriser un revêtement en planches de bois horizontales.
