### Données administratives

Municipalité	Secteur	
Deschambault-Grondines	Grondines	
Adresse		
910 -	Roy (chemin du)	
Dénomination		
Matricule	Cadastre	Année construction
1362-18-3050	GR, 162-P	vers 1850
Statut(s) juridique(s)		Coordonnées GPS
sans statut		W 72° 05' 05,7"
		N 46° 35' 52,6"

Type de bien Bâtiment principal

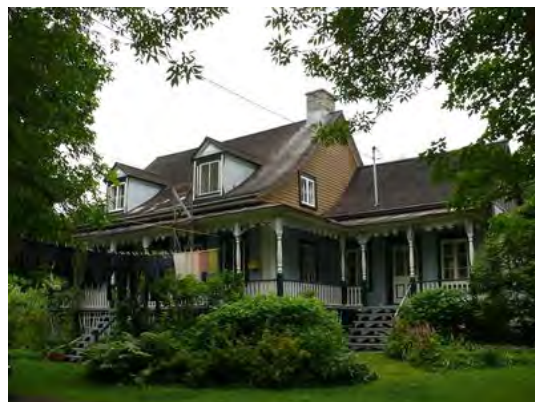
2011\_34058\_ROYC\_0910\_08

Plusieurs composantes en bois manquent de peinture. Le revêtement en bardeaux de bois de la toiture est tâché par le métal de la cheminée.

Repeindre tous les éléments en bois qui manquent de peinture.  
Nettoyer le revêtement en bardeaux de bois de la toiture.
