Municipalité	Secteur	
Deschambault-Grondines	Grondines	
Adresse		
920 -	Roy (chemin du)	
Dénomination		
Matricule	Cadastre	Année construction
8363-02-8395	3927378	vers 1916
Statut(s) juridique(s)		Coordonnées GPS
sans statut		W 72° 05' 16,0"
		N 46° 35' 53,2"

Type de bien Bâtiment principal

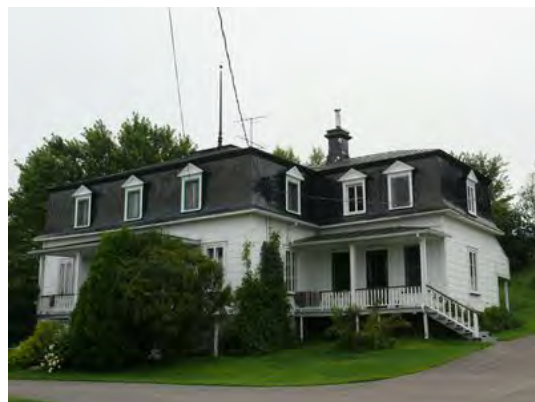
2011_34058_ROYC_0920_08

Plusieurs composantes en bois et en tôle manquent de peinture.

Le revêtement extérieur est en amiante-ciment.

Remplacer les revêtements extérieurs en privilégiant un revêtement en planches de bois horizontales.
Repeindre tous les éléments en bois et en tôle qui manquent de peinture.
