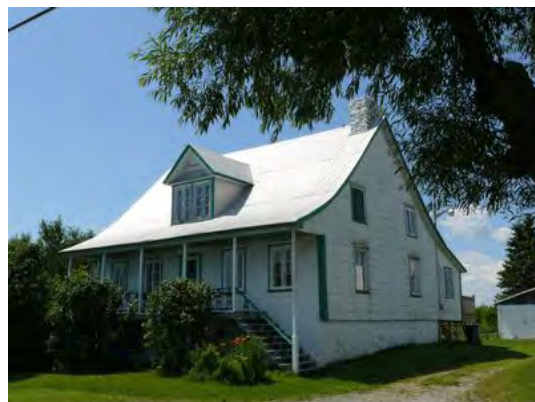
2011_34058_ROYC_0094_08

Plusieurs composantes en bois manquent de peinture (chambranles, fenêtres, revêtement de la façade droite).

Le revêtement de la toiture est en tôle profilée. Une fenêtre semble assez récente. Une façade latérale est revêtue d'amiante-ciment.

Supprimer le revêtement en amiante-ciment de la façade droite et revenir à la pierre.

Repeindre tous les éléments en bois qui manquent de peinture.

Poser un revêtement en bardeaux de bois ou en tôle traditionnelle pour la toiture.

Installer une fenêtre à battants à grands carreaux pour remplacer la fenêtre contemporaine de la façade droite.
