#### Localisation et occupation de la propriété

Municipalité	Secteur	
Donnacona		
Adresse		
107 - 109	Côté (avenue)	
Dénomination		
Matricule	Cadastre	Année construction
1071-20-7186		en 1925
Statut(s) juridique(s)		Coordonnées GPS
sans statut		-71.7354
		46.6727

Type de bien Bâtiment principal

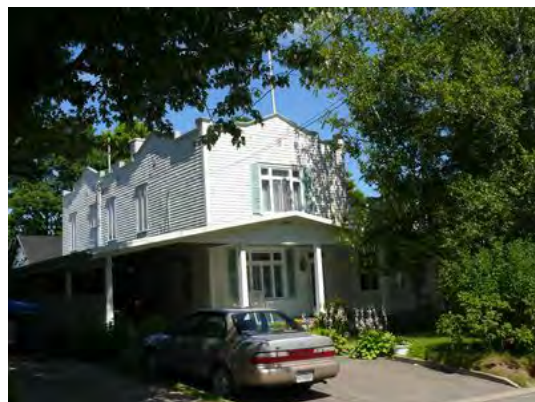
2012\_34025\_COTE\_0107\_02

Le bâtiment a été agrandi vers l'arrière. Un abri de voiture, incompatible avec l'architecture de la maison, a été greffé sur la façade gauche. Plusieurs ouvertures de portes et de fenêtres sont anciennes, de même que le revêtement en bardeaux de bois. On trouve quelques fenêtres à manivelle qui sont contemporaines. Le revêtement de la façade gauche est en amiante-ciment.

Conserver la composition et la volumétrie générales.  
Conserver les portes, les fenêtres anciennes en bois, le revêtement en bardeaux de bois, les chambranles, les parapets, les volets, les planches cornières et veiller à leur entretien.

Idéalement supprimer l'abri de voiture, installer un auvent sur la façade principale recouvert de tôle traditionnelle. Uniformiser les modèles de fenêtre en installant des fenêtres à battants avec de grands carreaux ou des modèles à guillotine.  
Lorsque le revêtement en amiante-ciment devra être remplacé, installer un revêtement en bardeaux de bois ou en planches de bois horizontales.
