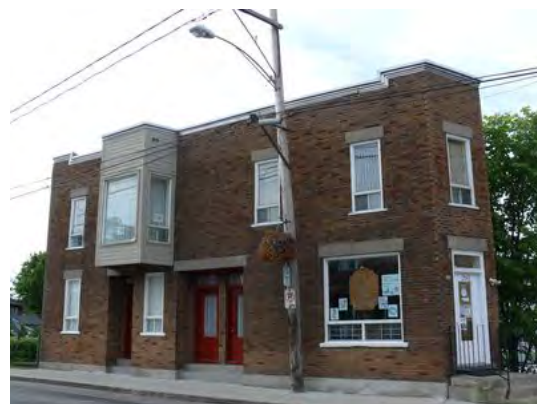
2012_34025_NTDM_0293_08

Si le plan d'assurance incendie de 1927 est exact, ce bâtiment était recouvert de bois à l'origine. Anciennement, une épicerie ou un restaurant occupait le rez-de-chaussée. On trouvait un balcon ou une galerie surmonté d'un auvent sur la façade droite au premier étage. Il y avait aussi une logette au rez-de-chaussée sur la façade droite qui contenait une vitrine commerciale. Toutes les fenêtres, le revêtement de la logette de la façade gauche, quelques portes sont contemporains. Une véranda a été aménagée sur la façade droite. Des portes, le revêtement en brique, la fine corniche et les fenêtres de la véranda sont anciens.

Conserver la composition et la volumétrie générales.

Conserver la porte principale, les impostes, les fenêtres anciennes de la véranda, le revêtement en brique, les ornements et veiller à leur entretien.

Remplacer les fenêtres actuelles par des modèles à guillotine. Choisir des modèles jumelés pour les grandes ouvertures de fenêtres.

Remplacer le revêtement actuel de la véranda par des planches de bois horizontales.

S'inspirer de la photographie ancienne pour remplacer le revêtement actuel de la logette. Rétablir la corniche au niveau de la logette.

Idéalement, remplacer la porte de la véranda par un modèle de style traditionnel avec un plus grand vitrage.
