Données administratives

Municipalité	Secteur	
Neuville		
Adresse		
285 -	138 (route)	
Dénomination		
Matricule	Cadastre	Année construction
2375-82-6013	3832402	entre 1820-1880
Statut(s) juridique(s)		Coordonnées GPS
sans statut		-71.5588
		46.7118

2013_34007_138R_0285_01

Type de bien bâtiment principal

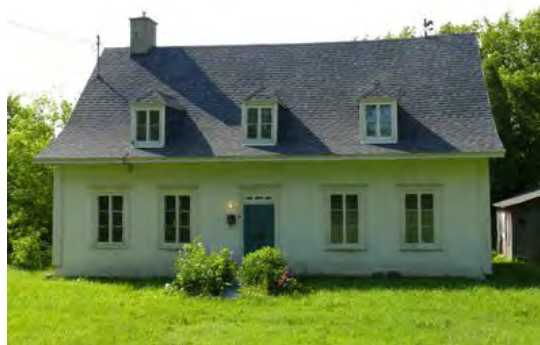
La façade principale de la maison aurait besoin d'être crépie à nouveau. Plusieurs composantes en bois manquent de peinture.

Le revêtement de la toiture et le revêtement des façades latérales sont contemporains. Les autres composantes sont anciennes et adéquates.

Installer un revêtement en tôle traditionnelle ou en bardeaux de bois sur la toiture.
Uniformiser les revêtements extérieurs en installant un revêtement en planches de bois horizontales sur les façades latérales.
Repeindre tous les éléments en bois qui manquent de peinture.
Crépir à nouveau la façade principale.
