Municipalité	Secteur	
Pont-Rouge		
Adresse		
116 -	Dupont (rue)	
Dénomination		
Matricule	Cadastre	Année construction
1380-83-4444	3827925	en 1915
Statut(s) juridique(s)		Coordonnées GPS
sans statut		-71.6908
		46.7565

2013\_34017\_DUPT\_0116\_01

Type de bien bâtiment principal

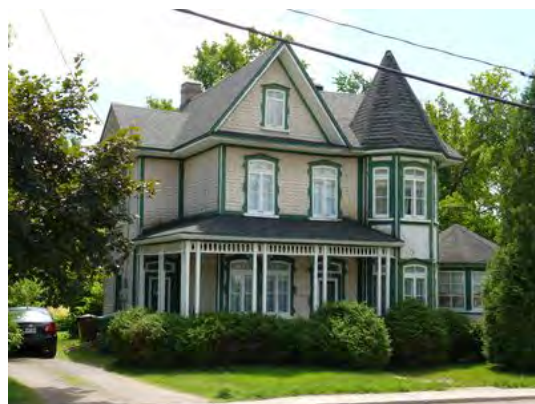
Plusieurs composantes en bois manquent de peinture.

Le revêtement en bardeaux d'asphalte de la toiture est le seul élément contemporain. Toutes les autres composantes sont anciennes.

À l'exception du revêtement en bardeaux d'asphalte de la toiture, conserver toutes les autres composantes et veiller à leur entretien.

Installer un revêtement en tôle traditionnelle sur la toiture et sur l'auvent.  
Repeindre tous les éléments en bois qui manquent de peinture.
