Municipalité	Secteur	
Portneuf		
Adresse		
309 –	1re Avenue	
Dénomination		
Matricule	Cadastre	Année construction
9873-52-2369		entre 1875-1920
Statut(s) juridique(s)		Coordonnées GPS
sans statut		-71.8896
		46.6906

2012_34048_1AVN_0309_08

Type de bien Bâtiment principal

Typologie fonctionnelle (fonction d'origine)
résidentielle
Typologie constructive (structure apparente)
indéterminé
Typologie formelle (courant architectural dominant)
Maison à mansarde

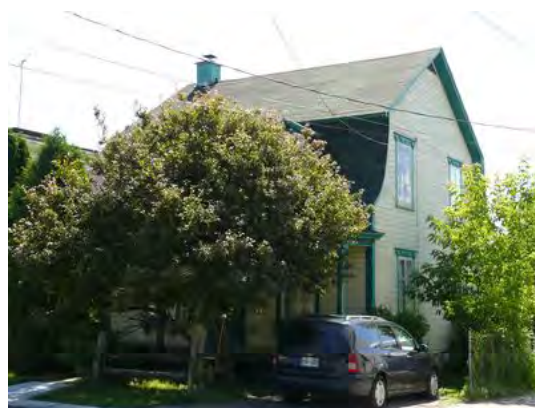
La majorité des composantes en bois manquent de peinture.

Le revêtement en bardeaux d'asphalte est la seule composante récente. Toutes les autres sont anciennes.

Installer un revêtement en tôle traditionnelle ou en bardeaux de bois sur la toiture et sur l'auvent.

Repeindre tous les éléments en bois qui manquent de peinture.
