MRC de Portneuf

Base de données patrimoniales

Municipalité	Secteur	
Portneuf		
Adresse		
404 –	1re Avenue	
Dénomination		
Matricule	Cadastre	Année construction
9872-18-5371		entre 1875-1920
Statut(s) juridique(s)	Coordonnées GPS	
sans statut	-71.8951	
	46.6881

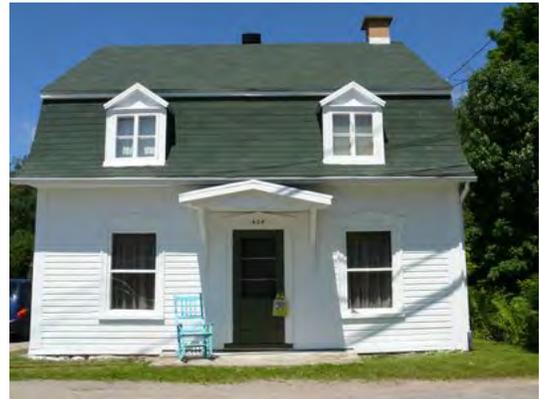
2012_34048_1AVN_0404_01

Un petit volume annexe ancien a été greffé à l'arrière. Le revêtement en bardeaux d'asphalte, la marquise et le revêtement extérieur de la façade droite sont contemporains. Les fenêtres, les portes, le revêtement en planches de bois, les chambranles sont anciens.

Conserver la composition et la volumétrie générales.

Conserver tous les éléments anciens (revêtement en planches de bois, chambranles, planches cornières, portes, fenêtres) et veiller à leur entretien.

Lorsque les fenêtres à guillotine seront à changer, uniformiser les modèles de fenêtre en installant des fenêtres à battants avec de grands carreaux.

Installer un revêtement en tôle traditionnelle sur la toiture.

Remplacer le revêtement actuel de la façade droite par un revêtement en planches de bois horizontales. Compléter le décor avec des chambranles et des planches cornières.
