### Données administratives

Municipalité	Secteur	
Saint-Alban		
Adresse		
36 -	Saint-Philippe (rue)	
Dénomination		
Matricule	Cadastre	Année construction
1376-22-1130	AL, 209-P	vers 1930-1940
Statut(s) juridique(s)	Coordonnées GPS	
sans statut	W 72° 04' 53,3"	
	N 46° 43' 07,4"

Type de bien Bâtiment principal

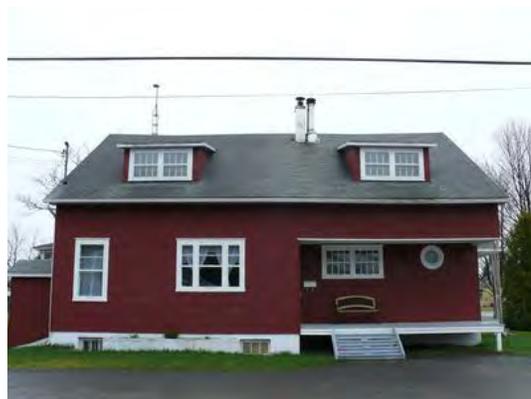
2011\_34097\_SPHI\_0036\_01

Le revêtement en amiante-ciment est peut-être d'origine, mais rien n'est certain. Il convient bien au style de la maison.

Si le revêtement en amiante-ciment devait être remplacé, un revêtement de bois (bardeau de cèdre ou planches horizontales) conviendrait. Dans ce cas, il faudrait conserver les chambranles.
