Données administratives

Municipalité	Secteur	
Saint-Marc-des-Carières		
Adresse		
336 -	Légaré (rue)	
Dénomination		
Matricule	Cadastre	Année construction
8671-79-8772	3234176	vers 1925
Statut(s) juridique(s)		Coordonnées GPS
sans statut		W 72° 02' 34,1"
		N 46° 37' 54,8"

Type de bien Bâtiment principal

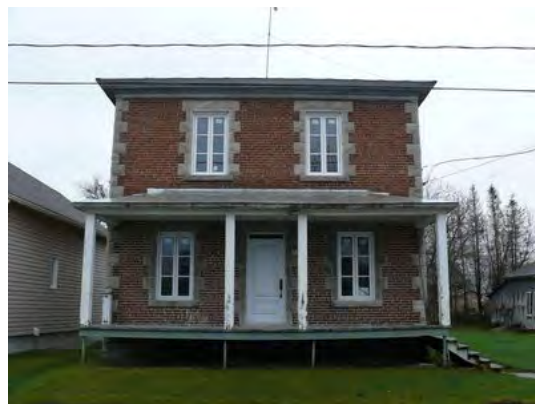
2011_34065_LEGA_0336_01

La galerie est à consolider et certains éléments en bois manquent de peinture.

Consolider la galerie.

Repeindre tous les éléments en bois qui manquent de peinture.
