Données administratives

Municipalité	Secteur	
Saint-Marc-des-Carières		
Adresse		
345 -	3e Rang	
Dénomination		
Matricule	Cadastre	Année construction
8870-95-1165	3233410	entre 1880-1920
Statut(s) juridique(s)		Coordonnées GPS
sans statut		W 72° 00' 50,9"
		N 46° 39' 52,2"

2011_34065_3RAN_0345_01

Type de bien Bâtiment principal

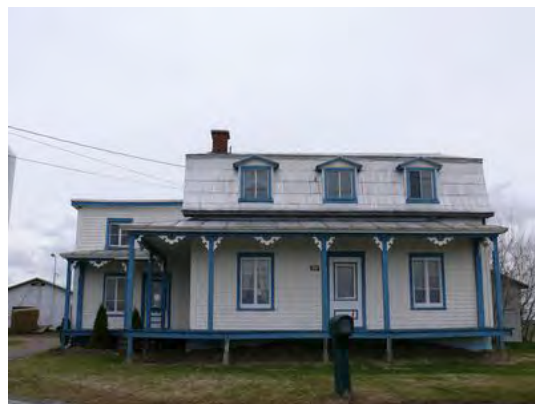
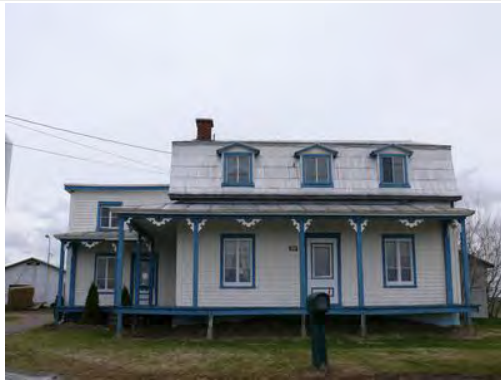
2011_34065_3RAN_0345_01

Plusieurs éléments en bois manquent de peinture.

La façade latérale droite est recouverte d'un revêtement contemporain. Quelques fenêtres sont contemporaines. Le revêtement du terrasson est en tôle profilée.

Installer un revêtement en tôle traditionnelle sur la toiture du terrasson.

Installer un revêtement en bardeaux de bois sur la façade latérale droite.

Uniformiser les modèles de fenêtre en installant des fenêtres à battants avec de grands carreaux.

Repeindre tous les éléments en bois qui manquent de peinture.
