Données administratives

Municipalité	Secteur	
Saint-Raymond		
Adresse		
1467 -	Chute-Panet (route de)	
Dénomination		
Matricule	Cadastre	Année construction
0090-14-0255	3120538	vers 1939
Statut(s) juridique(s)		Coordonnées GPS
sans statut		-71.8724
		46.8449

Type de bien Bâtiment principal

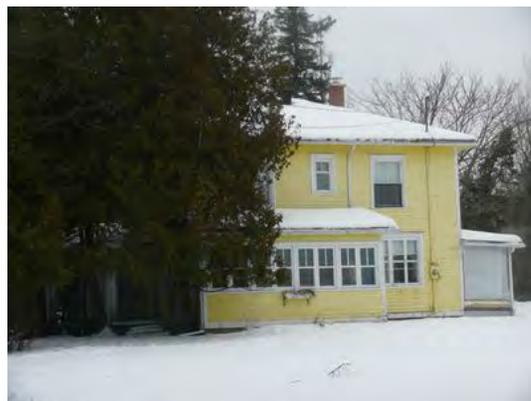
2013_34128_CPAN_1467_03

Plusieurs composantes en bois manquent de peinture.

La présence de neige sur le terrain nous a empêché de vérifier certaines composantes. De façon générale, la maison possède un assez bon état d'authenticité conféré par la présence de fenêtres anciennes en bois et d'un revêtement en planches de bois horizontales. La toiture serait recouverte de bardeaux d'asphalte.

Installer un revêtement en tôle traditionnelle ou en bardeaux de bois sur la toiture et sur l'auvent.

Repeindre tous les éléments en bois qui manquent de peinture.
