Localisation et occupation de la propriété

Municipalité	Secteur	
Saint-Raymond		
Adresse		
1700 -	Saguenay (rang)	
Dénomination		
Matricule	Cadastre	Année construction
0210-25-1519	4623749	vers 1865
Statut(s) juridique(s)		Coordonnées GPS
sans statut		-71.8484
		47.0264

2013_34128_SAGN_1700_01

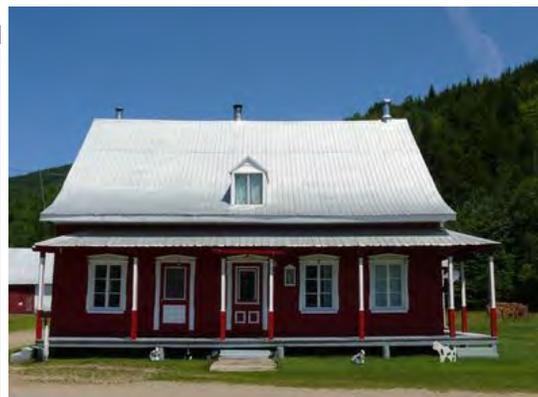
Le revêtement en tôle profilée de la toiture et de l'auvent, les fenêtres coulissantes, le revêtement extérieur en vinyle sont de facture trop contemporaine pour le style et l'âge de la demeure. Toutes les autres composantes sont anciennes et adéquates.

Installer un revêtement en tôle traditionnelle ou en bardeaux de bois sur la toiture et sur l'auvent.
Uniformiser les revêtements extérieurs en installant un revêtement en planches de bois horizontales ou en bardeaux de bois.
Uniformiser les modèles de fenêtre en installant des fenêtres en bois à battants avec de grands carreaux.
Supprimer les volets.
Bien que la tôle profilée convienne pour la toiture des bâtiments secondaires, revenir idéalement à un revêtement en bardeaux de bois ou en tôle traditionnelle.
Repeindre tous les éléments en bois qui manquent de peinture.
