Données administratives

| Saint-Ubalde | | |
| 500 – | Saint-Alphonse (rang) | |

Type de bien Bâtiment principal

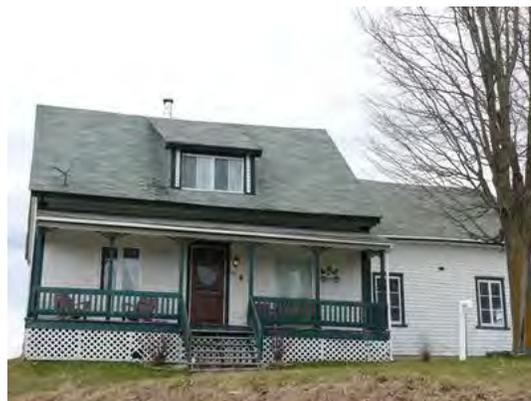
2011_34090_SALP_0500_01

La lucarne fut probablement ajoutée plus tard. Plusieurs parties du revêtement extérieur sont contemporaines. Des fenêtres, le revêtement de la toiture, le garde-corps, l'auvent sont des éléments contemporains.

Conserver la composition et la volumétrie générales.

Conserver le revêtement en bardeaux de bois, l'auvent, les fenêtres anciennes, la galerie et veiller à leur entretien.

Installer un revêtement en tôle traditionnelle sur la toiture de la maison et de l'auvent.

Installer un revêtement en bardeaux de bois sur les façades, des chambranles et des planches cornières.

Installer une porte de style traditionnel.

Uniformiser les modèles de fenêtre en installant des fenêtres à battants avec de grands carreaux.

Installer un garde-corps de style traditionnel.
