Données administratives

Municipalité	Secteur	
Cap-Santé		
Adresse		
16 -	Vieux Chemin	
Dénomination		
Matricule	Cadastre	Année construction
0671-10-5135		entre 1820-1875
Statut(s) juridique(s)		Coordonnées GPS
sans statut		-71.7892
		46.6715

Type de bien Bâtiment principal

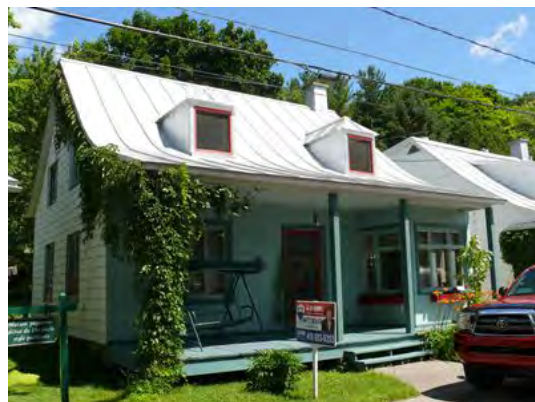
2012_34030_VCHE_0016_02

Le matériel de recouvrement des façades latérales est contemporain. Les autres composantes sont anciennes ou adéquates. La fenêtre en saillie laisse supposer une ancienne fonction commerciale à une certaine époque ou est un simple agrandissement assez ancien.

À l'exception du revêtement contemporain des façades latérales, conserver et entretenir toutes les autres composantes.

Sur les façades latérales, installer un revêtement en planches de bois horizontales ou verticales. Compléter avec des chambranles et des planches cornières.
