# MRC de Portneuf

## Base de données patrimoniales

Municipalité	Secteur	
Cap-Santé		
Adresse		
208 -	138 (route)	
Dénomination		
Matricule	Cadastre	Année construction
0770-38-7552		entre 1850-1900
Statut(s) juridique(s)		Coordonnées GPS
sans statut		-71.7732
		46.6699

Type de bien Bâtiment principal

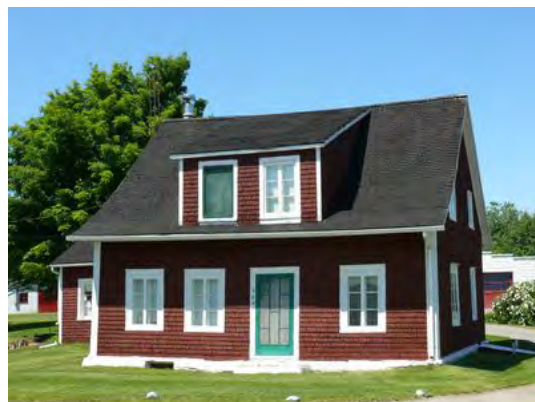
2012\_34030\_138R\_0208\_01

Typologie fonctionnelle (fonction d'origine)
résidentielle
Typologie constructive (structure apparente)
pièce sur pièce (bois)
Typologie formelle (courant architectural dominant)
Tradition québécoise

Nombre d'étages	1,5	Matériau(s) soubassement
Saillies		béton
volume annexe

Matériau(x) façade principale	Matériau(x) façade secondaire gauche	Matériau(x) façade secondaire droite
bardeaux de bois	bardeaux de bois	bardeaux de bois

Profil toiture	Revêtement(s) toiture	Lucarnes
à deux versants à base recourbée	bardeaux de bois	continue
en appentis

Portes	Forme(s) ouverture(s)	Type(s) porte(s)	Matériau(x) porte(s)
	rectangulaire	plane avec vitrage	bois
	rectangulaire	à panneaux avec vitrage	bois
Fenêtres	Forme de l'ouverture	Type de fenêtre	Sous type de fenêtre
	rectangulaire	à battants	à grands carreaux
	rectangulaire	fixe	contre-fenêtre
	losange	fixe	sans carreaux
			Matériau de la fenêtre
			bois
			bois
			bois

Maison très bien entretenue.

Toutes les autres composantes sont anciennes, même la grande lucarne en appentis qui n'est probablement pas d'origine.

Conserver tous les éléments anciens actuels et veiller à leur entretien.
